Peter Egloff

# Tafelparkett aus dem Engelbergerhaus in Luzern

Eine Rekonstruktion nach historischen Befunden

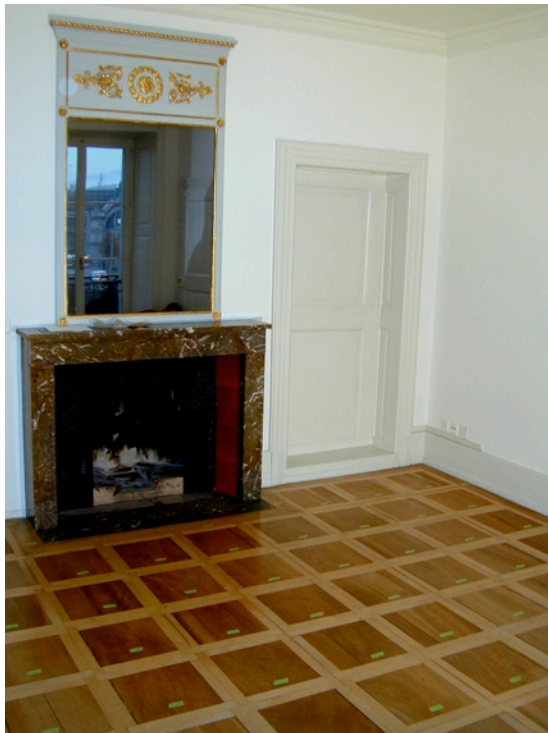
Abb.1 Vorzustand Salon mit Tafelparkett Nussbaum und umgebendes Ahornfries

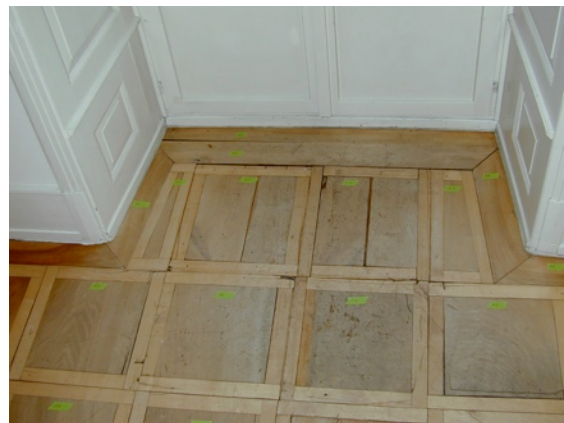
Abb. 2 Vorzustand Salon Tafelparkett mit erkennbaren Bauteilkonstruktionsrissen

Auf den ersten Blick zeigte sich, dass das Tafelparkett auf Grund der mechanischen Abrasion und der starken Belastung bei den Hauptdurchgangswegen eine Vielzahl von Schäden aufwies. Zahlreiche Nutwagen der Ahornfrieze waren eingebrochen und konnten daher die Nussbaumfüllungen nicht mehr richtig umschliessen. Zudem verstärkten Trocknungs-schwund und Verwerfungen das negative Erscheinungsbild. Im Bereich der Balkontüre war das Parkett sehr instabil, was auf eine instabile Unterkonstruktion ( Blindboden ) hinwies.

Wegen der stark geschädigten Konstruktionsverbindungen musste das gesamte Tafelparkett ausgebaut werden. Das Restaurierungskonzept sah vor, die Ahornfrieze zu ersetzen und die Nussbaumtafeln zu erhalten.

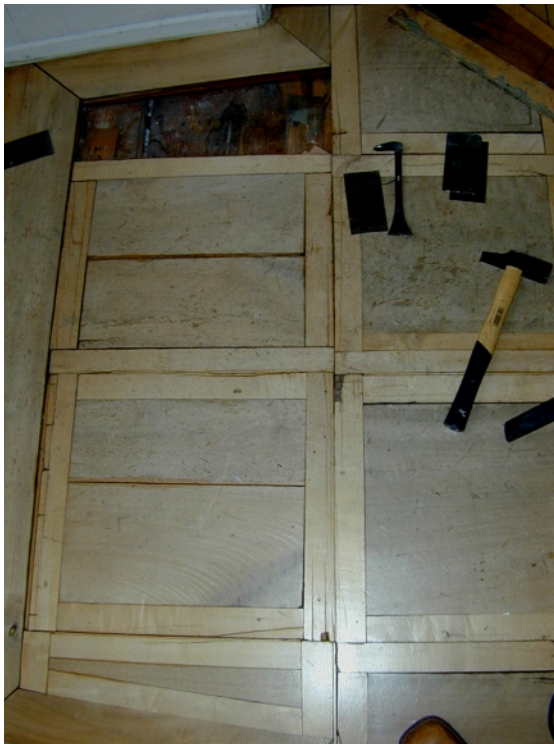
Während der vergangenen Jahrzehnte sind gelockerte, nicht mehr am Blindboden aufliegende Einzelelemente durch Unterspritzen von Polyurethan (PU)- Klebstoff fixiert worden. Zum Teil erfolgte die Fixierung von losen Bauteilelementen mittels Schrauben und Metallnägeln. Ergänzungen erfolgten in der entsprechenden Holzart, jedoch ohne Rücksicht auf deren Textur und Faserverlauf. Die Oberfläche des Parkettbodens ( Abb. 3 ) hatte ein weisslich milchiges Aussehen. Das Verhalten gegenüber Lösemitteln zeigte klar, dass es sich um eine Kunststoffbeschichtung mit Cellulosederivaten handelt.

Abb. 3 Sondieröffnung Tafelparkett Oberfläche ist stark vergilbt, weisslich.

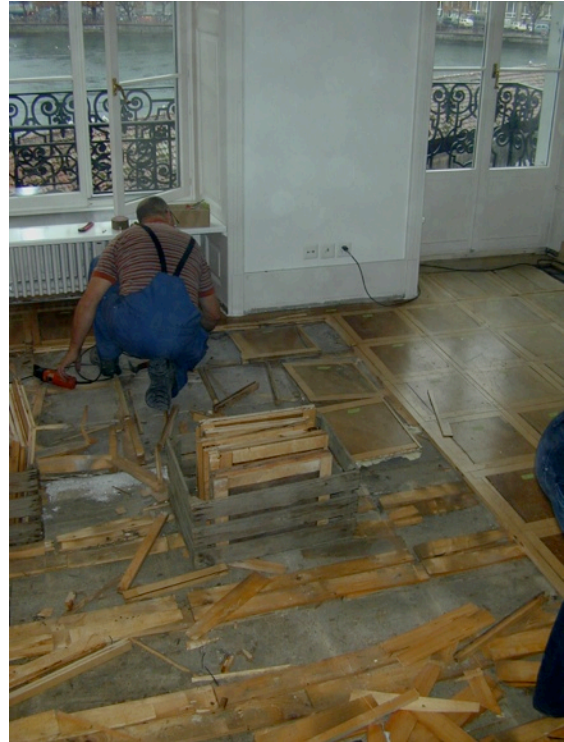
Abb. 4 Zwischenzustand bei Ausbau des Parkettes. Im Vordergrund die Schiftung zwischen Blindboden und Tafelparkett.

Nach dem Totalausbau wurde jede einzelne Nussbaumtafel mit einer Zustandskartierung erfasst. Dabei wurde festgestellt, dass bei zwei Drittel der Parkettafeln die Nutzschicht über der Konstruktionsverbindung nur noch maximal 4 mm beträgt. Bei Beibehaltung dieser Schichtstärke muss jederzeit mit erneuten Schadstellen gerechnet werden. Es wurden verschiedene Konzeptvarianten für die Sanierung ausgearbeitet. Nach Absprache mit den einzelnen Fachvertretern wurde beschlossen, eine Rekonstruktion des gesamten Tafelparkettes durchzuführen. Die vorhanden Nussbaumtafeln wurden fachgerecht eingelagert. Bei Bedarf können sie in anderen Räumen des Hauses wieder eingebaut werden.

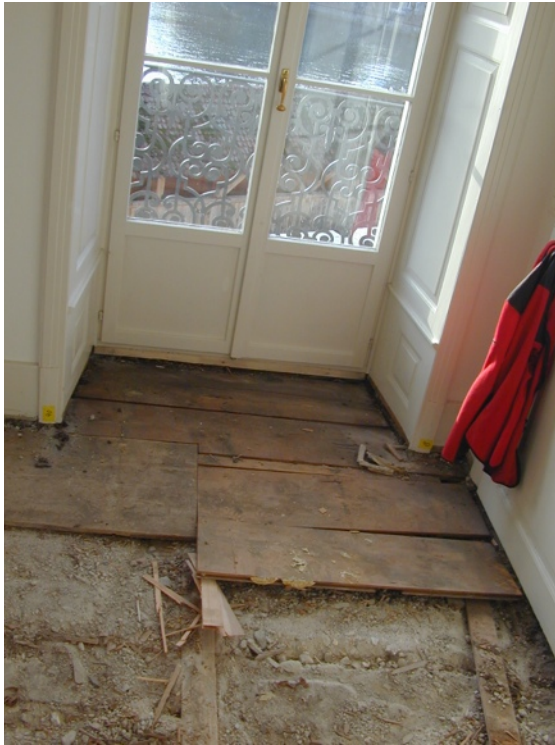
Durch verschiedene Alterungsprozesse und Schwund des Holzes, sind in den einzelnen Bauteilebenen Hohlräume entstanden. Dies zeigte sich an den Hohlstellen unter den einzelnen Brettern. Die Befestigung ( Nagelung ) der einzelnen Blindbodenbretter ist ebenfalls teilweise nicht mehr funktionstüchtig. Infolge verschiedener Eingriffe in diese Konstruktionsschicht wie z.B. Ersetzen von Brettern, kam es zu einer Gefügeschwächung im Bereich der Balkontüre.

Abb.5 Entfernen von nicht mehr tragfähigen Blindbodenbrettern

Es wurde beschlossen, einen Teilbereich ( 1,5 m<sup>2</sup>) zu entfernen und zu ergänzen. Die Restfläche wurde in situ gesichert.

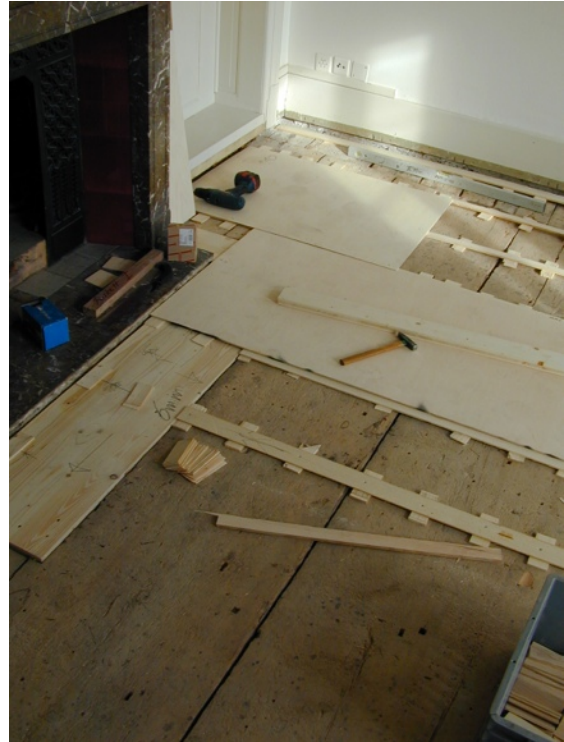
Abb. Nr. 6 Blindbodenbretter stumpf gestossen mit einer Breite von bis zu 74 cm. Vorbereitung der reversiblen vollflächigen Schiftung aus Birkensperholz

Auf den Blindboden wurde anschliessend eine vollflächige Schiftung verlegt, um eine stabile Trägerschicht zu gewährleisten.

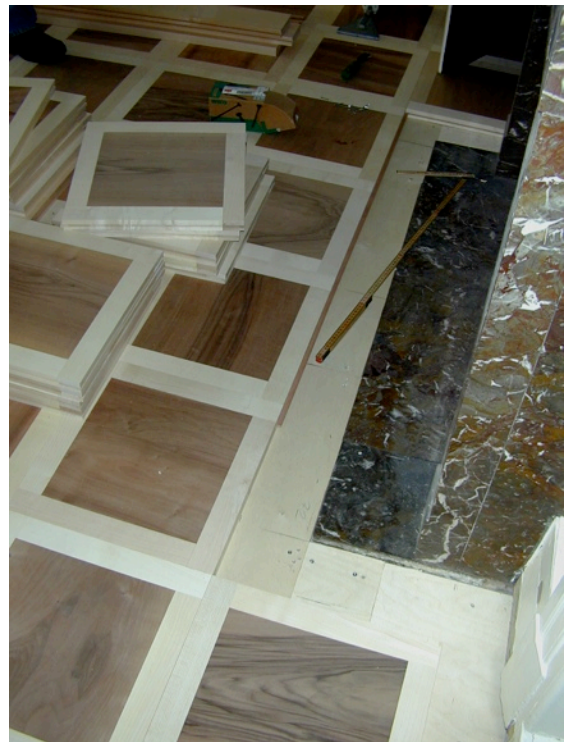
Abb. 7 Einpassen der neuen Tafelparketttafeln. Sie weisen eine Bauteilstärke von 35 mm auf.

Die historischen Parketttafeln wurden exakt ausgemessen und mit vergleichbarem Nussbaum- und Ahornholz ersetzt. Es wurde besonders auf die Holzauswahl geachtet, um das optische Erscheinungsbild nachzuempfinden. Die neuen Teile wurden konstruktiv gleich nachgebaut. Ebenso wurden die neuen Bauteile physikalisch auf die vorliegenden Umgebungsbedingungen eingestellt, damit ein erneuter starker Schwund vermieden werden kann.

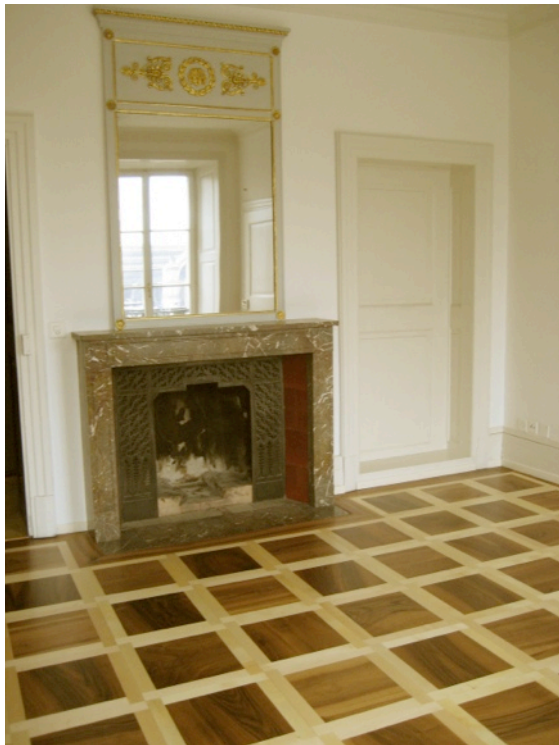
Abb. 8 zeigt die Bodenfläche nach Abschluss der Oberflächenkonservierung

Anschliessend an die Montage wurde die gesamte Bauteilfläche geschliffen in der Art eines Lackschliffes. Hernach wurde die Oberfläche mit einem Leinölharzlack mehrmals eingölt.
