Konservierungs – und Restaurierungseingriffe an Linoleummustertafeln

am Beispiel des Technikum in Cham, ZG

„Teilauszug aus der Arbeitsdokumentation zur Veröffentlichung“

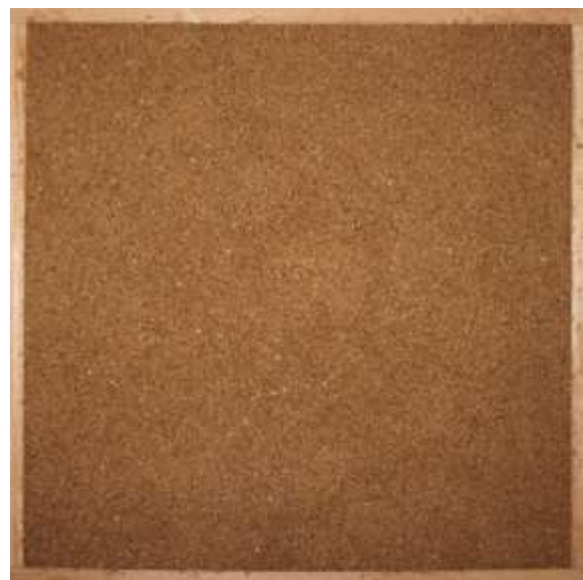
Abbildung 1: Korktafel.

Um einen geeigneten Untergrund für das aufziehen des Linoleum zu erreichen, wurde ein Korkteppich als Trägerschicht hergestellt. Der Korkuntergrund ist für das Auftragen des Linoleums wichtig, um damit auftretende Punktlasten/Gewichte abzdämpfen und auszugleichen. Dadurch können Bruchstellen innerhalb des Linoleums - Schichtengefüge verhindert werden.

- Mustertafel 45,5cm x 45.5cm →
Fichte, Dreischichtplatte 15 mm
- Korkschichtaufbau 5mm

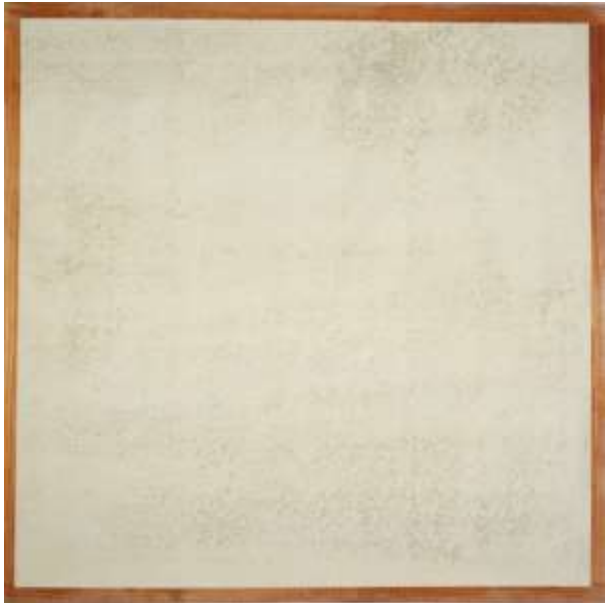
Abbildung 3: Japanpapier aufgezogen auf den Korkteppich.

Das Japanpapier wird auf den Korkteppich aufgezogen, um Unebenheiten auszugleichen und somit eine plane Ausgleichsfläche zu erhalten. Es empfiehlt sich eine 1mm starke Japanpapierschicht aufzuleimen, durch die gewählte Schichtstärke werden innerhalb des Japanpapiers Trocknungsrisse verhindert.

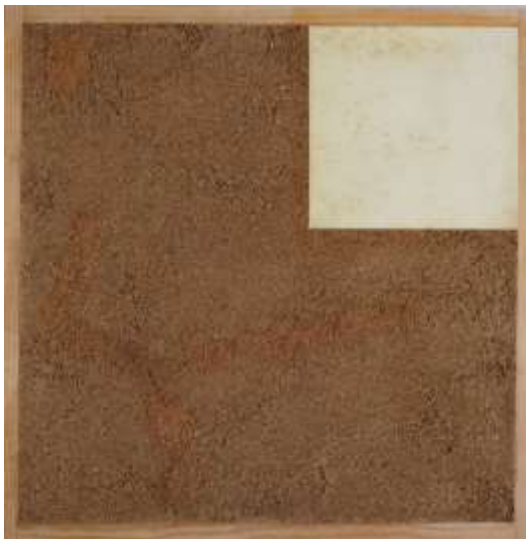
Abbildung 4: Mustertafel vor dem Auftrag der Spachtelmasse.

Für die Herstellung der Spachtelmasse wurde Kreide von Bologna¹ und Fischleim verwendet. Um eine gute Viskosität der Masse zu erreichen werden ca. 2/3 Kreide von Bologna und ca. 1/3 Fischleim verwendet. Da die Trocknung der Masse sehr schnell von sich geht empfiehlt sich, die hergestellte Werkstoffmischung noch mit wenig Wasser zu verdünnen. Durch den Zusatz von Wasser konnte der hohe Bindemittelbedarf der Kreide ausgeglichen werden. Anschliessend wird mit einem Zahnpachtel die aufgetragene Masse gleichmässig auf dem Untergrund zu verteilen. Nachdem aufbringen des zugeschnittene Linoleum erfolgt mit Gewichten ein gleichmässiges anpressen. Dieses Rezept empfiehlt sich nur für die Ergänzungen von kleineren Fehlstellen von ca. bis zu 30cm x 30cm.

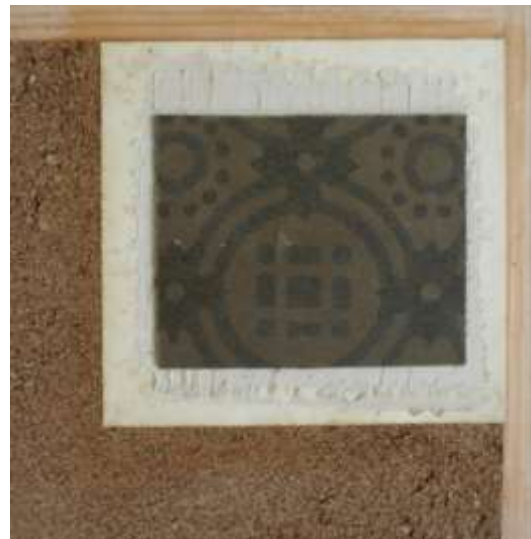
Abbildung 5: Mustertafel mit aufgezogenem Linoleumbelag.

Auf Abbildung 5 und 6 wurde der Auftrag der Klebmasse getestet.

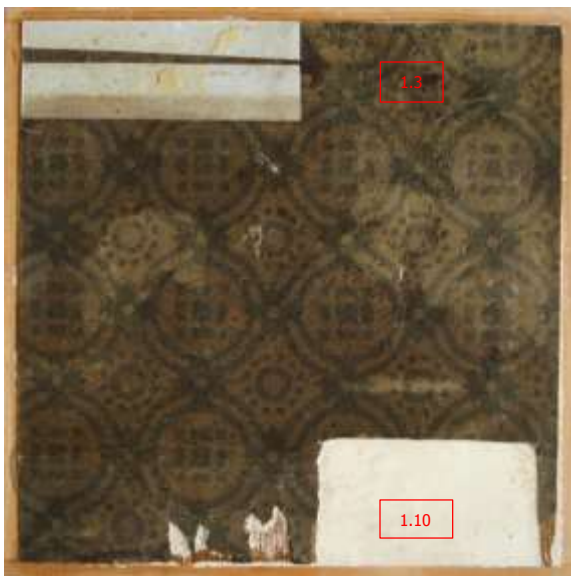
Abbildung 7: Mustertafel II vor der Restaurierung.

Anhand der Mustertafel II werden die Konservierungs- und Restaurierungsmassnahmen dargestellt. Die Abbildung 7 zeigt den Istzustand des Linoleumbelages vor der Restaurierung. Die Abbildung 8 zeigt den Linoleumbelag nach Abschluss der ausgeführten Konservierungs- und Restaurierungsmassnahmen.

- Siehe Mustertafel I, Darstellung der Schadensbilder

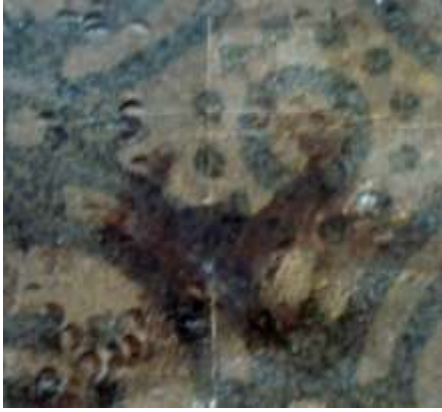
Abbildung 9: Linoleum mit braunen Flecken.

Dunkle Flecken [1.3](#)

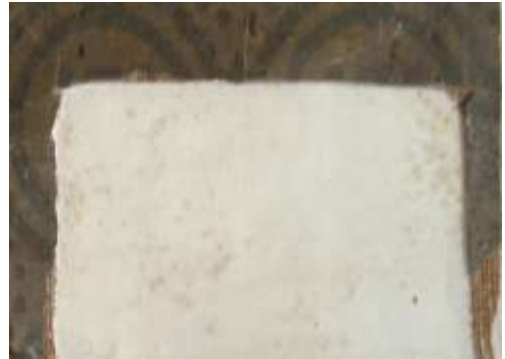
Abbildung 13: Linoleum-Schadstelle vor der Ergänzung

Vorhandene grossflächige Fehlstellen wirkend störend auf das gesamte Erscheinungsbild. Solche Fehlstellenergänzungen sind nur möglich, wenn ein geeigneter Linoleumbelag dazu vorhanden ist, der jegliche Rapporte (Muster) beinhaltet, (siehe Abbildung 15). Im Idealfall kann ein nicht mehr restaurierbarer Linoleum, ein sogenannter Opfer Belag, dazu verwendet werden. Voraussetzungen für eine gelungene Ergänzung ist das genaue Messen und Zuschneiden des zu einzusetzenden Rapports.

1. Senkrechtes und Waagrechtes ausschneiden der gewünschten Fläche für das Einsetzen des Linoleums.
2. Am Opferlinoleum geeignete Rapporte finden um die zu Einsetzende Fläche zu füllen.
3. Japanpapier mit Fischeimlösung 1:1 an netzen.
4. Spachtelmasse auf die an genetzte Fläche auftragen.
5. Aufziehen des zugeschnittenen Opferlinoleums auf die gewünschte Fläche.
6. Abziehen der überschüssigen Spachtelmasse.
6. Gefüllte Fläche mit Gewichten beschweren. Wenn nötig eine Trennschicht zwischen Linoleum und Gewichte legen, um eine Verklebung zu verhindern.
7. Gewichte ca. 3 Stunden auflegen.

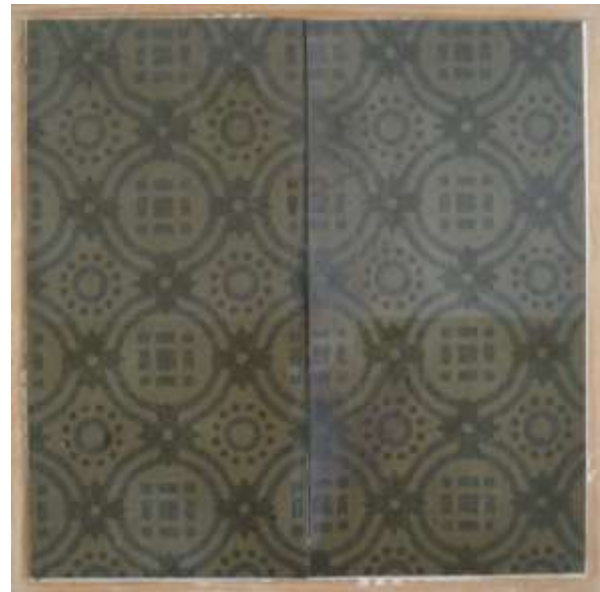
Abbildung 15: Mustertafel mit Aufstehende-/Auseinandergehende Stösse.

Die Mustertafel III stellt die Problemzonen dar mit aufquellen des Linoleums, auseinandergehen von Stoosfugen und aufstehenden Bauteilbereichen.

Durch Feuchtigkeit können sich einst verklebten Stösse vom Untergrund lösen. Dadurch entstehen aufstehende Stösse. Die aufstehenden Stossbereiche sind meist durch die Feuchtigkeit stark degradiert und daher brüchig. Diese gelösten Verklebungen müssen an dem Untergrund wieder befestigt werden, somit wird der weitere Schadensverlauf aufgehalten.

Durch die auseinandergehenden Stösse entstehen Fehlstellen von ca. 1-3mm. Auch hier hat sich bei den Stosskanten das Linoleum vom Untergrund gelöst.

Der losgelöste Linoleum, der nicht mehr am Untergrund hält, muss zuerst mit einem Staubsauger gereinigt werden.

Wie bei den aufstehenden Stössen muss zuerst das Linoleum mit dem Untergrund befestigt werden.

Nach der Festigung kann die Kittung angebracht werden und die Lasur aufgetragen werden.
