Kamptulikon / Gummiboden Arten zwischen 1900 -1935

Egloff Fachbetrieb für Denkmalpflege 2019

Kamptulikon - Verwendung - Herstellung und Eigenschaften

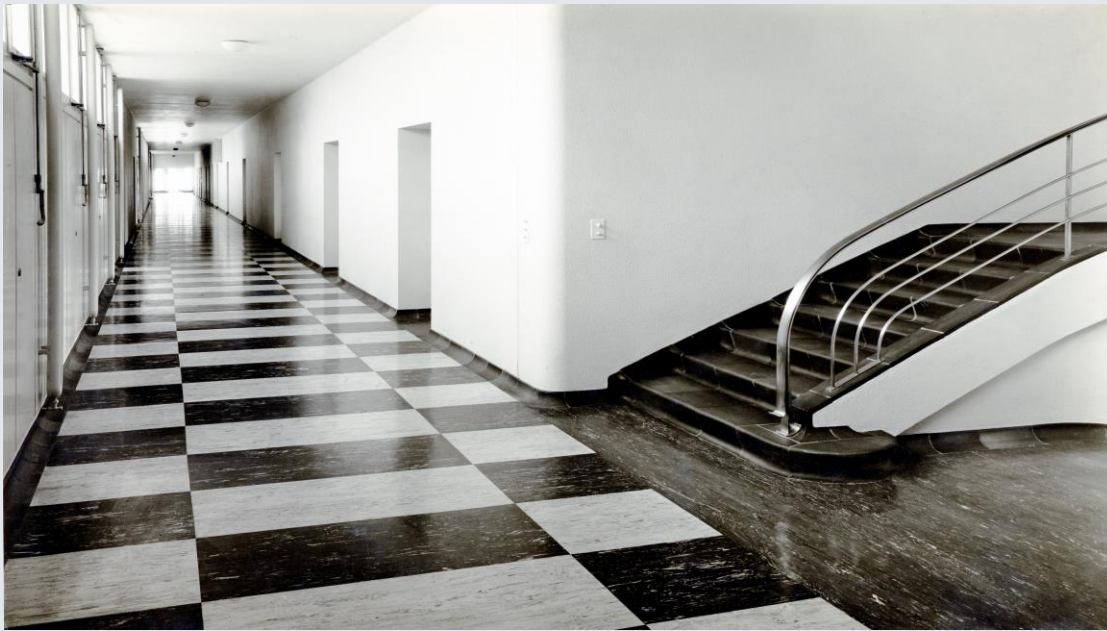
Abb. 1 Ansicht von Flurbereichen im Treppenhaus (Foto Roche Archiv 1936)

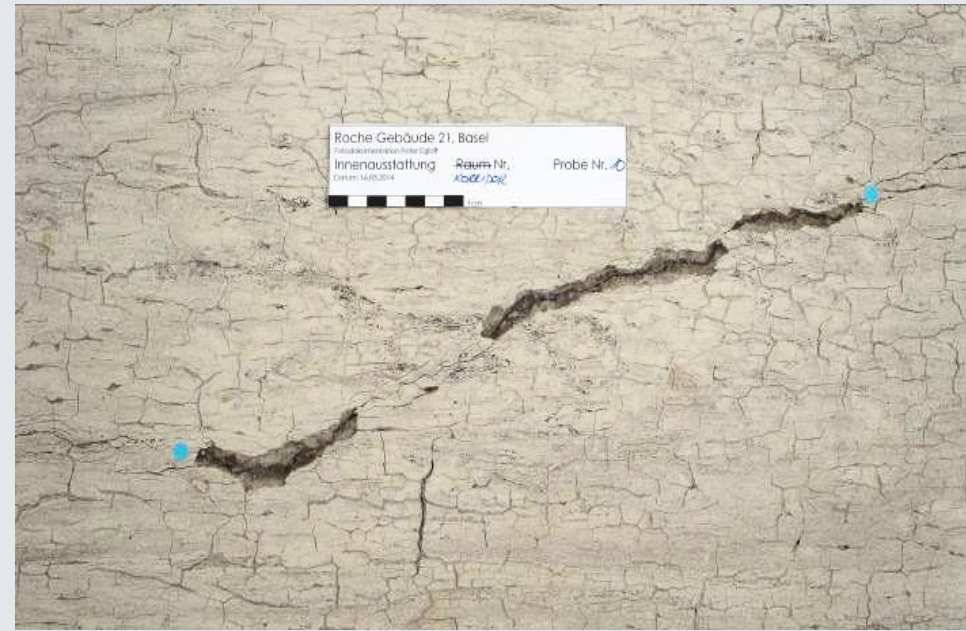
Abb.2 Zustandsaufnahme der Bauteildegradation (Foto Peter Egloff 2015)

Bei dem Bodenbelag, Salvisberg 36 und Rohn 54, handelt es sich um 2 grundsätzlich sehr ähnlich aufgebaute Kautschuk-/Gummibodenprodukte. Das Verhältnis des Füllstoff-Bindemittel-Verbundsystems ist an dem Probematerial quantitativ feststellbar. Das Mengenverhältnis des organischen Füllstoffes Kautschuk kann als sehr gering bezeichnet werden. Die Bodenproben zeigen alle einen hohen Anteil an anorganischen Füllstoffen, (Kaolin, Quarze, Talkum, Kreide) Pigmente (Zinkoxid, Bariumsulfat, Titanweiss, Eisenoxid, Russpartikel), welche für Kautschukbodenbelagsprodukte üblicherweise verwendet werden.

Das Bindemittel (Kautschuk) dient in diesem System (Gummiboden) in erster Linie zur Einbettung der Füllstoffe und zur Verklebung der anorganischen Füllstoffe. Um diese Gummimasse herzustellen, brauchte es im Füllstoff-Bindemittel/System einen geringen Anteil an Bindemittel (Kautschuk).

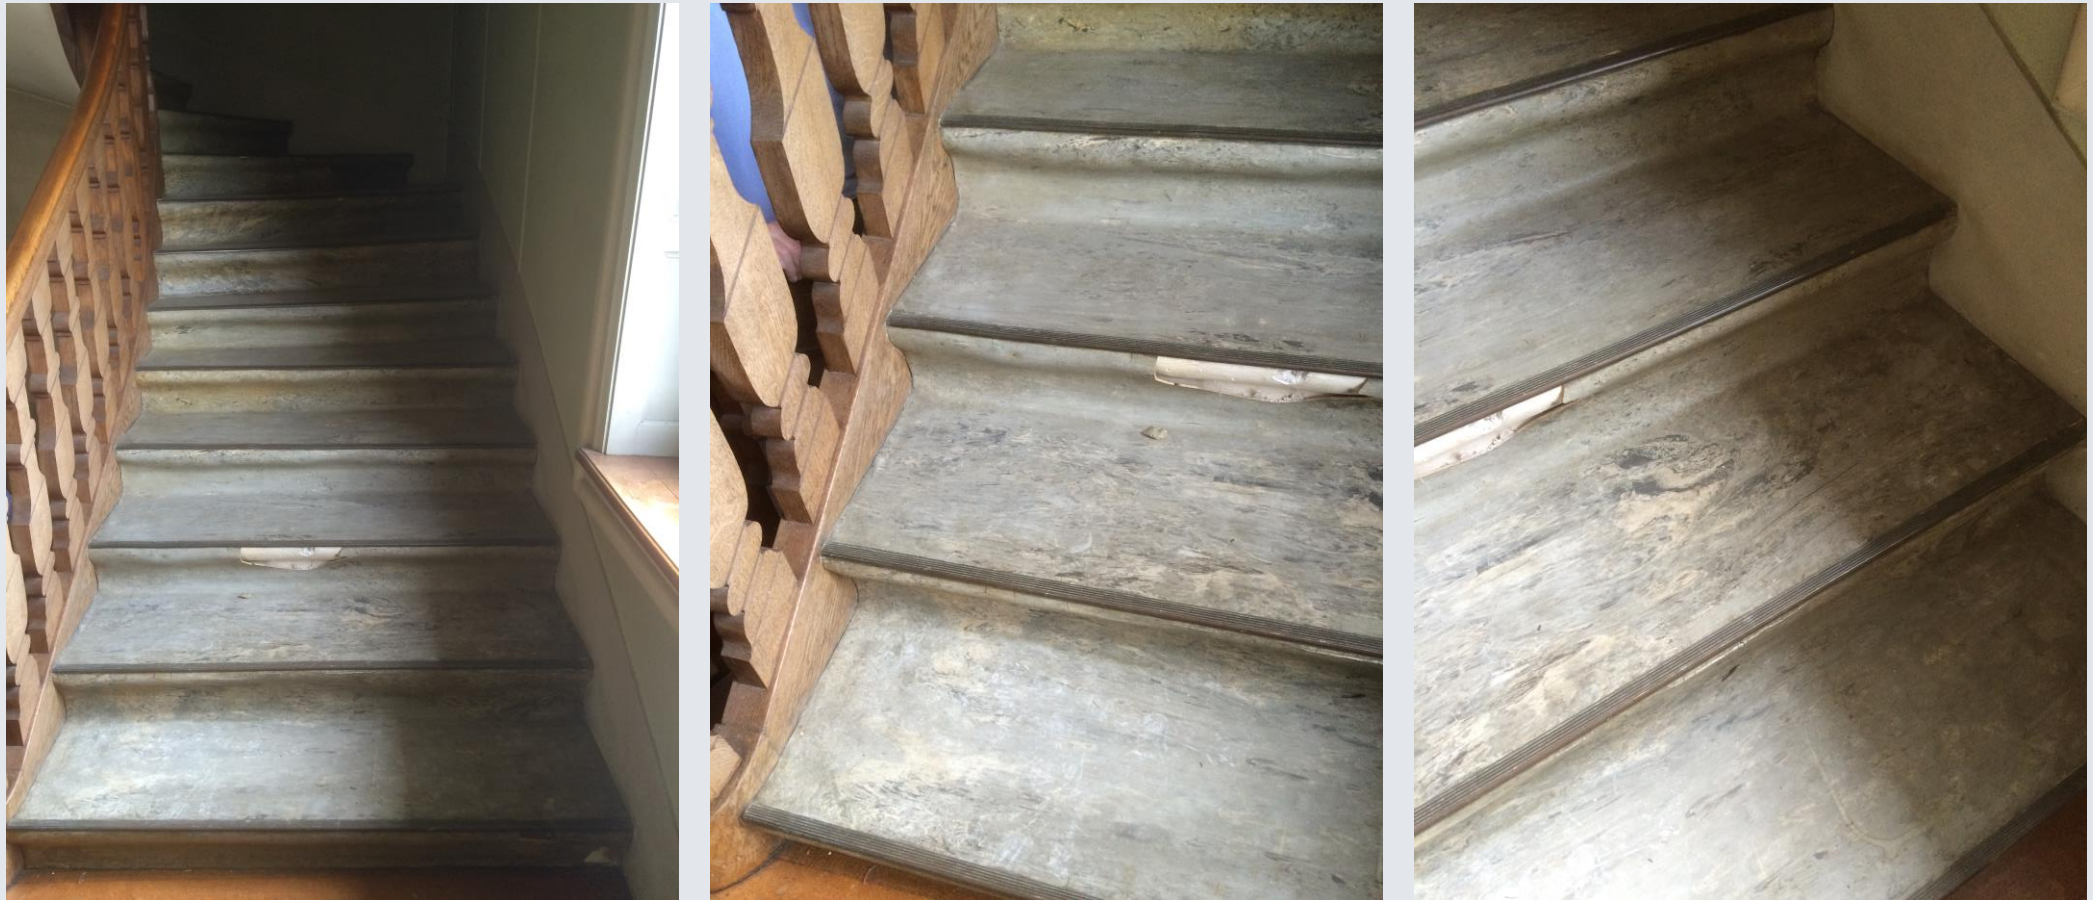
Abb. 1 – 3 Ansicht von Bodenflächen in Treppenhaus (Foto Peter Egloff 2016) Probenentnahme an Schadstelle / Farbe grau – weissliche Marmorierung

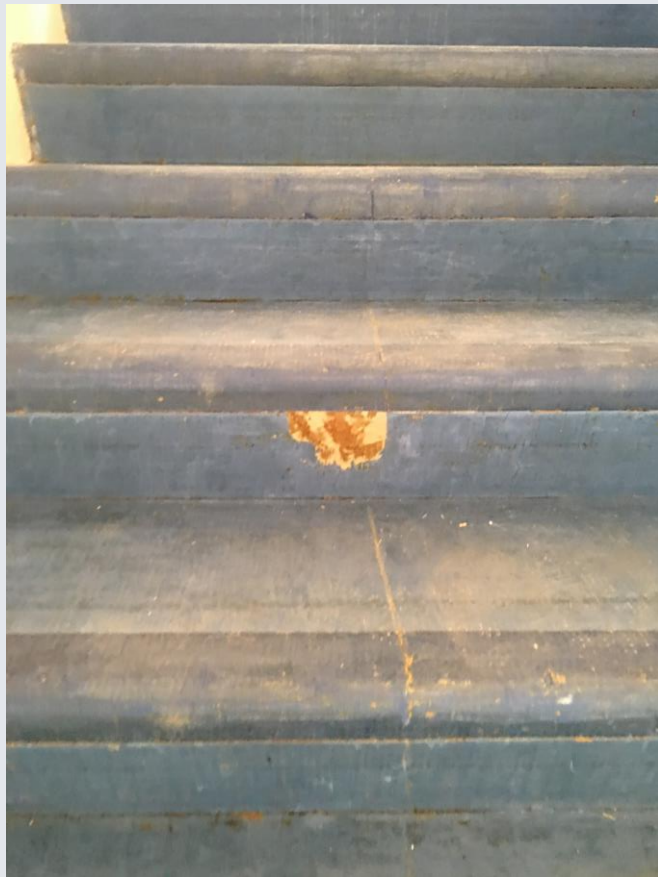
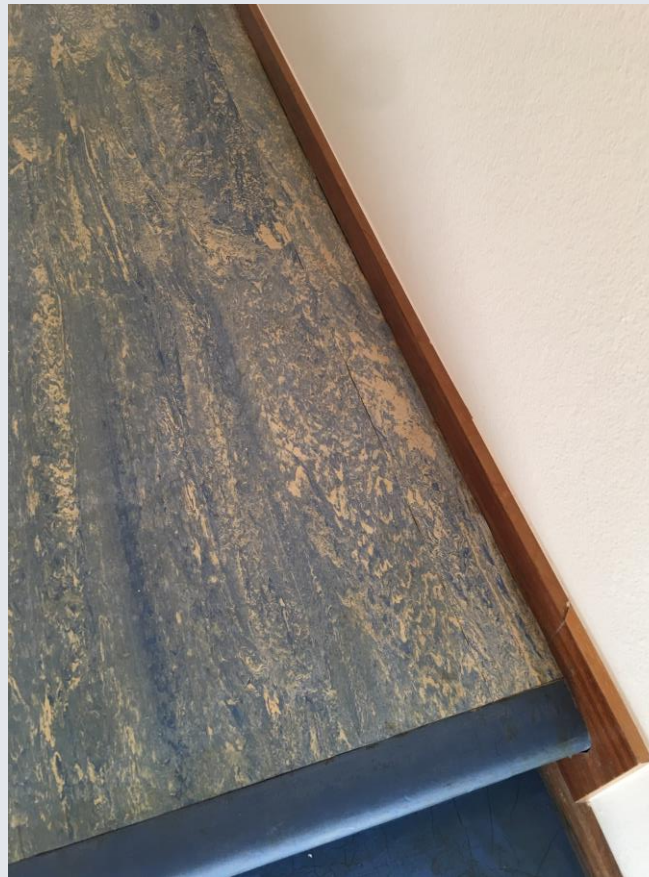
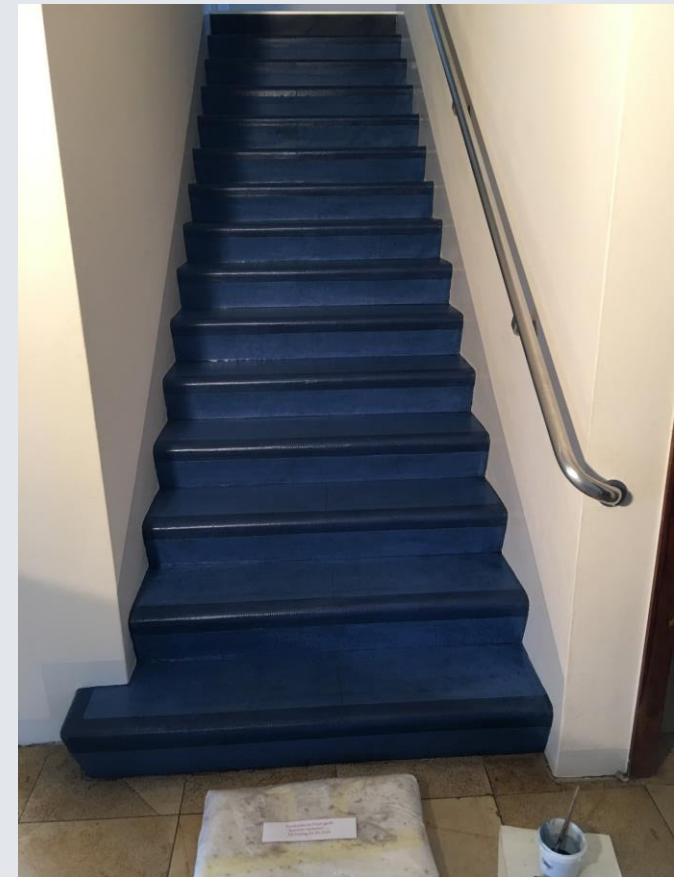
Treppenanlagen im Inneraum. Die Schauseite des Kamptulikon zeigt eine bläuliche Marmorierung Abb. 2. Die Trittvorderkante wurde aus einem einfarbigen dunkelblau vorgeformten Bauteil ausgeführt. Die Ausführung der Trittfläche erfolgte mit einer helleren Bauteileinlage. Die eingefärbte Kamptulikonmasse hat eine Fabrikationsstärke von 4 mm.

Abb. 1 Ansicht Treppentritte Vorzustand / Abb. 2 Treppenpodest in Verbindungsgang mit Kamptulikonbelag mit Marmorierung Vorzustand / Abb. 3 Endzustand nach erfolgter Konservierung(Foto Peter Egloff 2019)

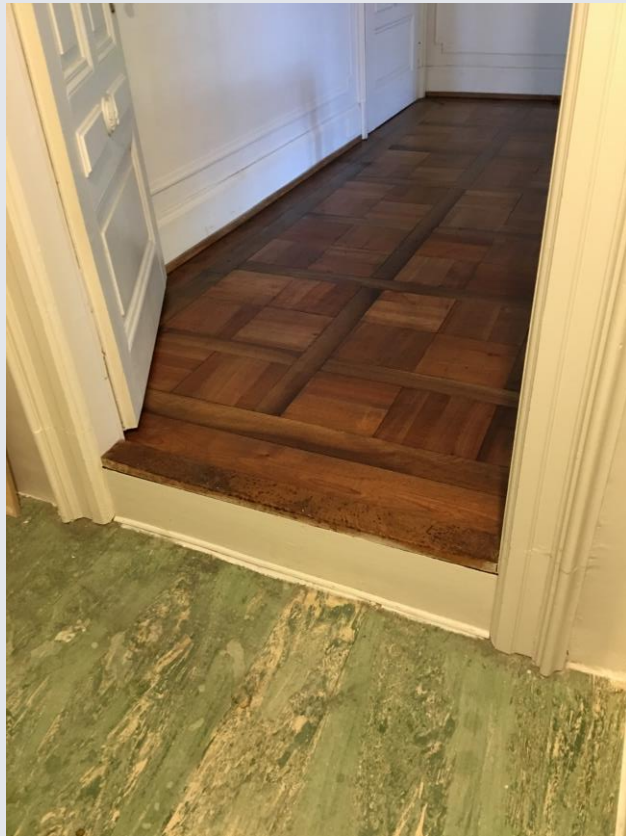
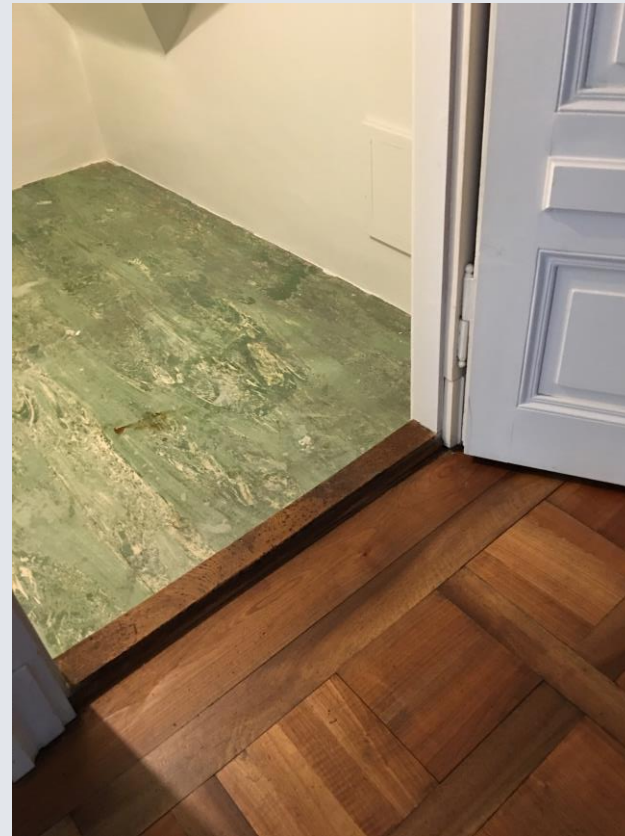
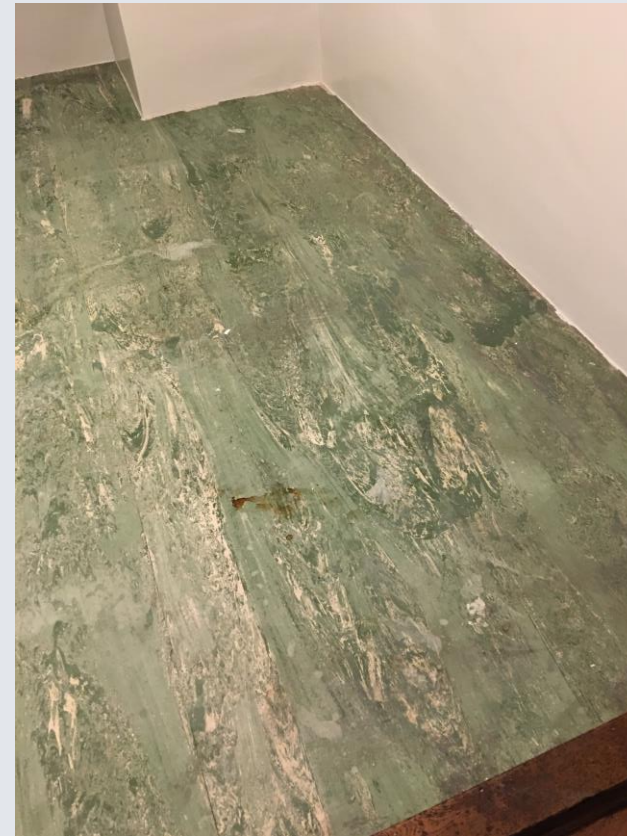
Abb. 1 – 3 zeigt einen grünfarbigen Kamptulikonfussbodenbelag welcher der Umbauphase von 1921 zugeordnet werden kann. Diese Bodenbelag befindet sich in einem Nebenraum / Dachkammer im 2.OG. Die Bauteilfläche ist lichtgeschützt und stellt noch den bauzeitlichen Zustand dar.

(Foto Peter Egloff 2018) Vorzustand – Raum im 2.OG in Dachneigung ohne Befensterung mit bauzeitlichem Zustand
